HEIGA – Betrieb der elektronischen Schutz-Anode

CORREX UP-Einbauschema

Für isolierte Lochmontage oder Muffenmontage mit Steckerpotentionstat

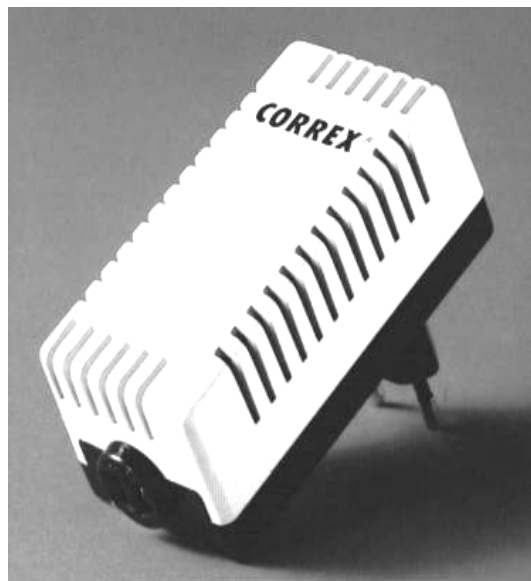
| 1 Steckergehäuse | 11 Behälter, Deckel, Boden |
| 2 Kontrolleuchte | 12 M8-Gewindebolzen |
| 3 Steckbuchse | 13 Ti-Dichtscheibe |
| 4 Zweidriges Anschlusskabel | 14 Dichtung |
| 5 Kabel für Masseanschluss | 15 Isolierhülse |
| 6 Kabel für Anodenanschluss | 16 Unterlegscheibe |
| 7 Elektrodenkopf | 17 M8-Muttern |
| 8 Inertanode | 18 Zahnscheibe mit Flachstecker (6.3 mm) |
| 9 Mutter G 3/4 | 19 Flachstecker (6.3 mm) |
| 10 Erdungsschraube | 20 Zahnscheibe M8 (wenn 18 entfällt) |

Speicher mit Wasser füllen und auf Dichtigkeit prüfen. Kontrolleuchte am Steckergehäuse kontrollieren.

Die CORREX UP-Fremdstrom-Anode tritt nur bei wassergefülltem Speicher in Funktion. Die **grüne Kontrolleuchte** zeigt an, dass Strom eingespeist wird.
